# Körnungslinie

BV Neufinsing Kastanienweg FINr 609

Bericht:  
 19-10-01  
 Anlage:  
 3.1

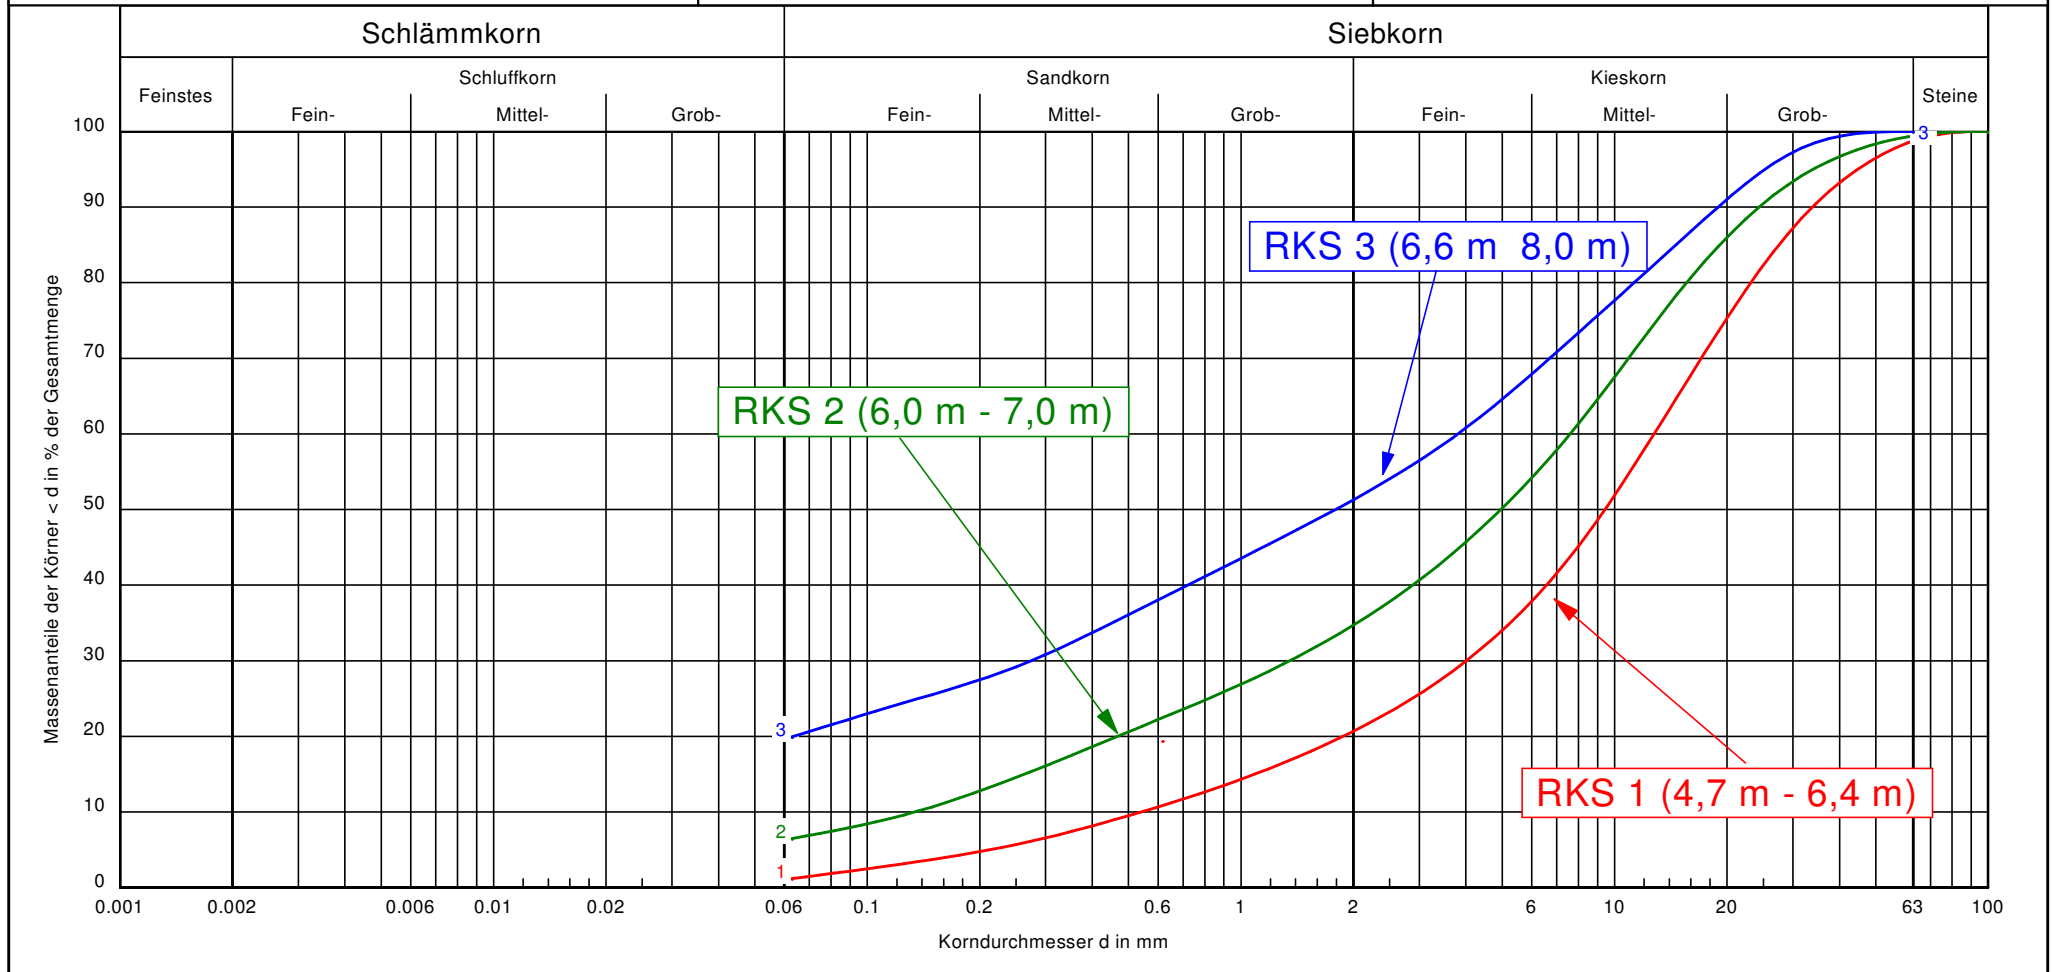
Arbeitsweise: Nasssieb- und Schlämmanalyse

Signatur:	RKS 1	RKS 2	RKS 3
Entnahmestelle:	RKS 1	RKS 2	RKS 3
Tiefe:	4,7 m - 6,4 m	6,0 m - 7,0 m	6,6 m - 8,0 m
Bodenart	G, s	G, s, u'	G, s, u
U/Cc	23,6/2,3	56,8/1,8	-/-
k [m/sl (Hazen):	$3,4 \cdot 10^{-3}$	$2,1 \cdot 10^{-4}$	-
T/U/S/G [%]:	-/1,2/19,5/78,0	-/6,5/28,2/64,7	-/19,9/31,3/48,7
Frostsicherheit	F1	F2	F3
Reibungswinkel	39,7	39,1	38,2
Bodengruppe	GW	GU	GU*
Kornkennzahl	0028	0136	0235

Zu- und Abschläge Reibungswinkel:  
 Korrektur für Abstufung: mittel (+-0°)  
 Korrektur für Lagerung: mittel (+-0°)  
 Korrektur für Kornform: mittel (+-0°)
